**Sicherheitsbriefing 2017**

# **Herzlich willkommen zum Sicherheitsbriefing 2017**

Klix 03. Mai 2016

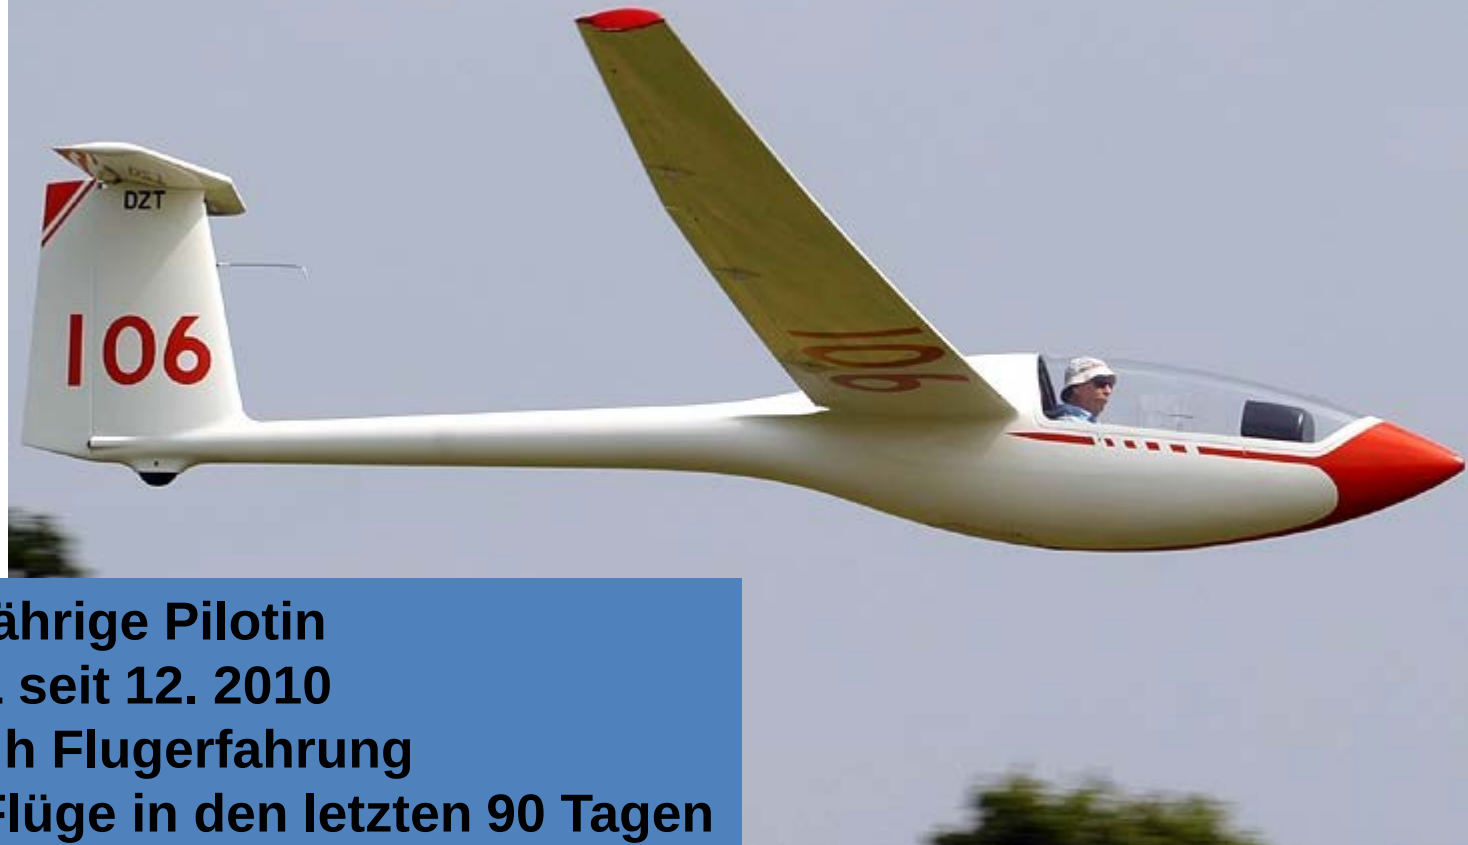
## Vergleichsmuster PIK 20 D

**21 jährige Pilotin**  
**SPL seit 12. 2010**  
**278 h Flugerahrung**  
**10 Flüge in den letzten 90 Tagen**  
**19 h auf PIK 20D**
