**Unachtsamkeit beim Checken -  
aus den Fehlern anderer lernen!**

# Flugsicherheitsinformation

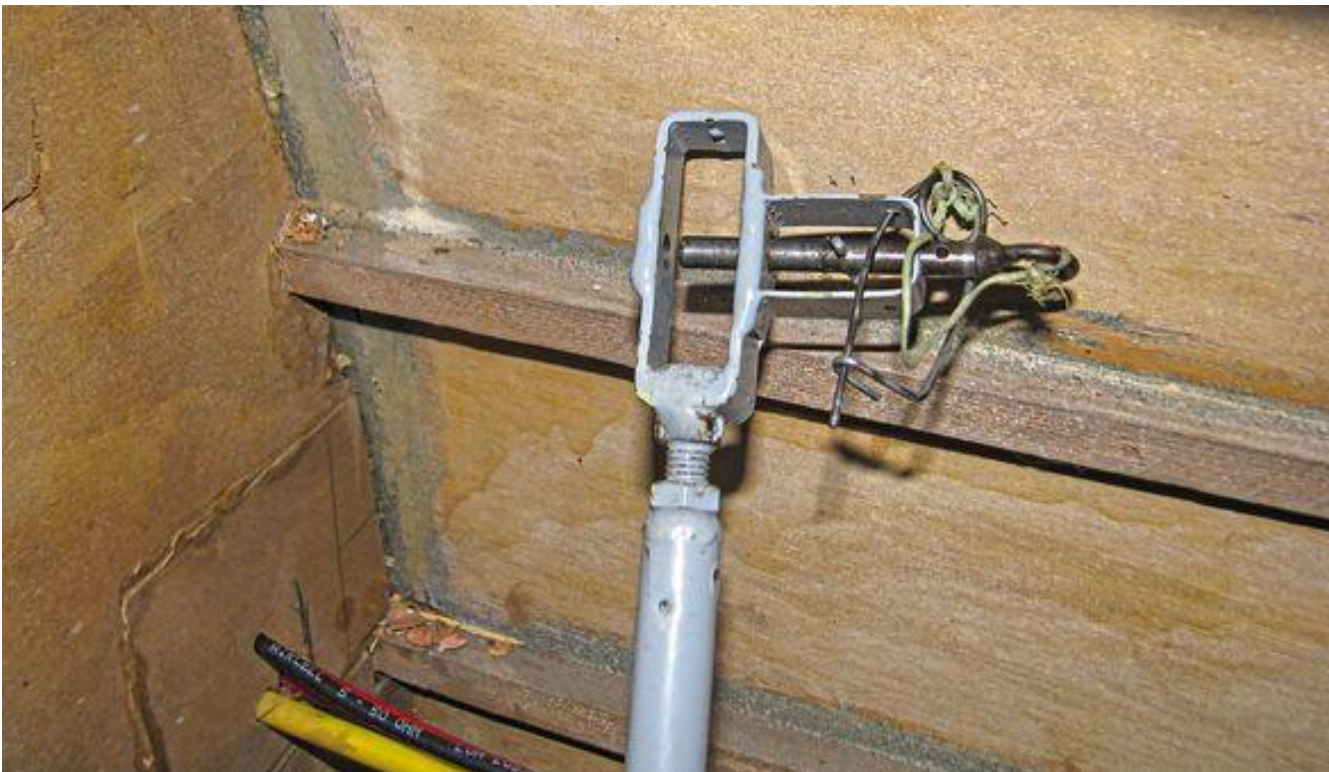
## Das Querruder war ohne Funktion

- Alle Ruderanschlüsse wurden korrekt verbunden und gesichert, bis auf einen !
- Der Verstellkopf des ungesicherten Querruderanschlusses hatte sich daher vom Umlenkhebel gelöst und sich im Rumpf verklemmt.

- Das Flug- und Betriebshandbuch fordert eine täglich durchzuführende „gründliche“ Überprüfung der Ruderanschlüsse jedoch ohne die Methode der Überprüfung näher zu beschreiben.
- Durch Ziehen und Drehen am Bolzen hätte bemerkt werden können, dass dieser nicht gesichert war.
- Die optische Kontrolle durch den Fluglehrer verlief ohne Befund, weil der Anschluss des Bolzens hergestellt und die Fokkernadel verschlossen worden war.
- Die Fokkernadel war jedoch nicht durch den Bolzen und beide Bohrungen im Käfig der Stange geführt worden und war daher ohne sichernde Funktion.
- Unmittelbar vor dem Unfall hatte die Ka6 bereits drei Starts ohne Zwischenfall.
- Während des Unfallfluges öffnete sich der ungesicherte Querruderanschluss und die Ka6 war infolge nicht mehr steuerbar.

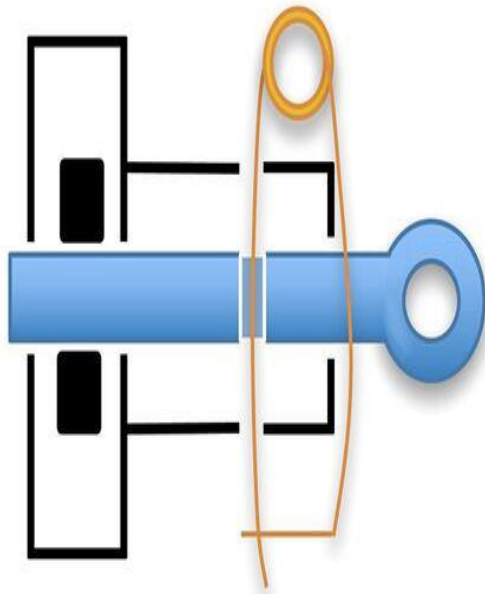
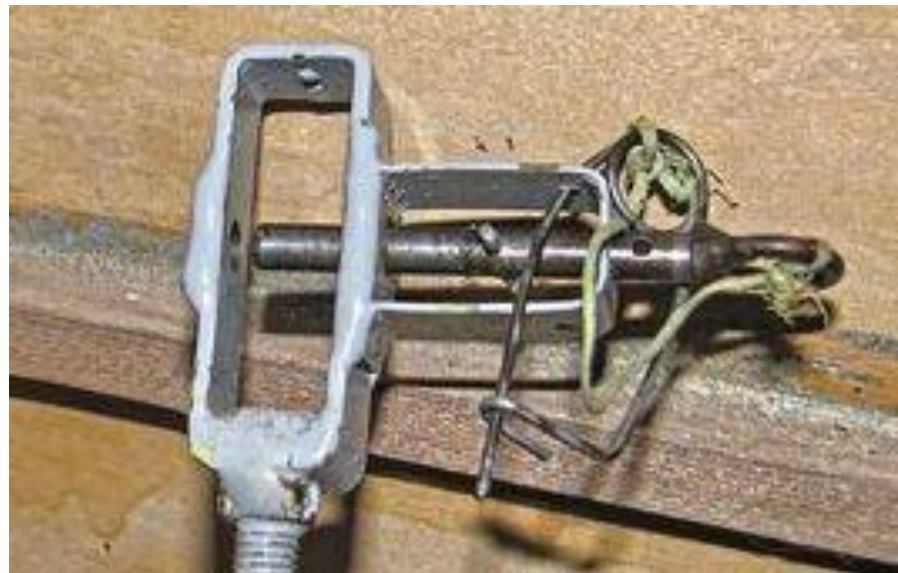
# Verstellkopf Querruderanschluss

**Vergleich von Soll- und Istzustand der montierten Fokkernadel**

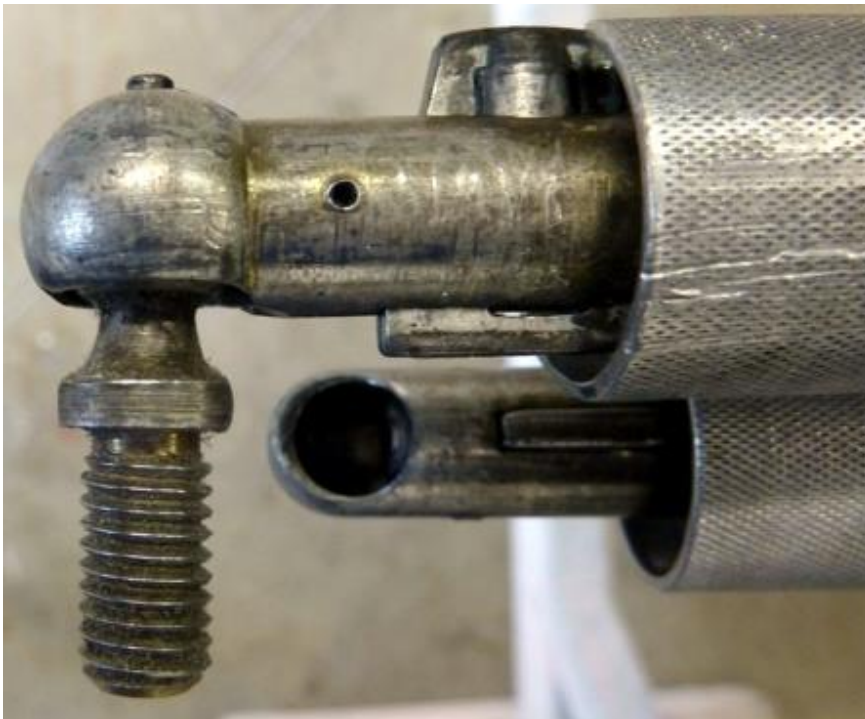
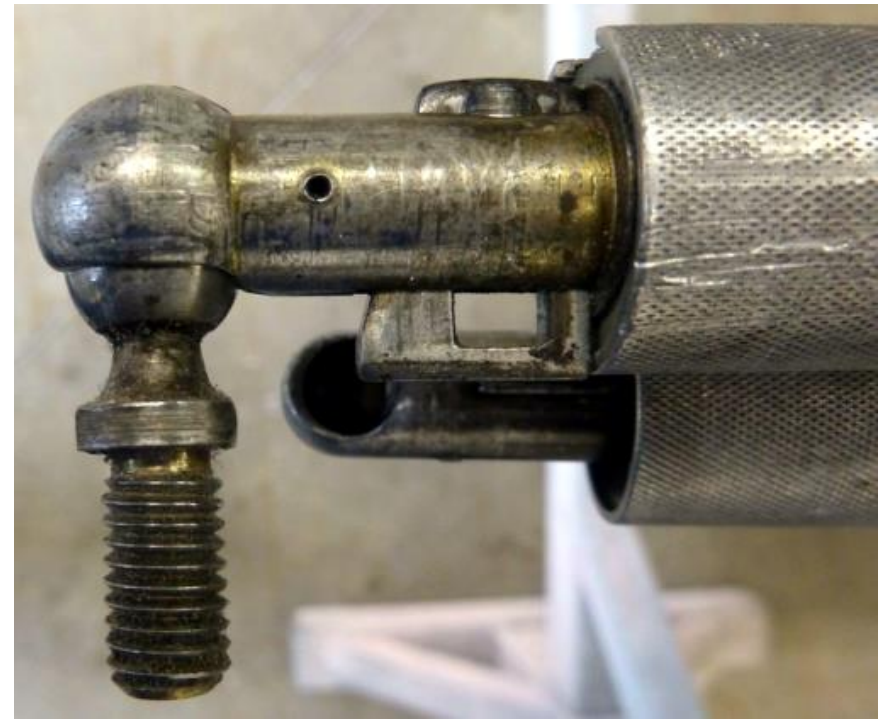
# Ruderanschlüsse ASK21, ASK23

- verriegelt & gesichert
- entriegelt

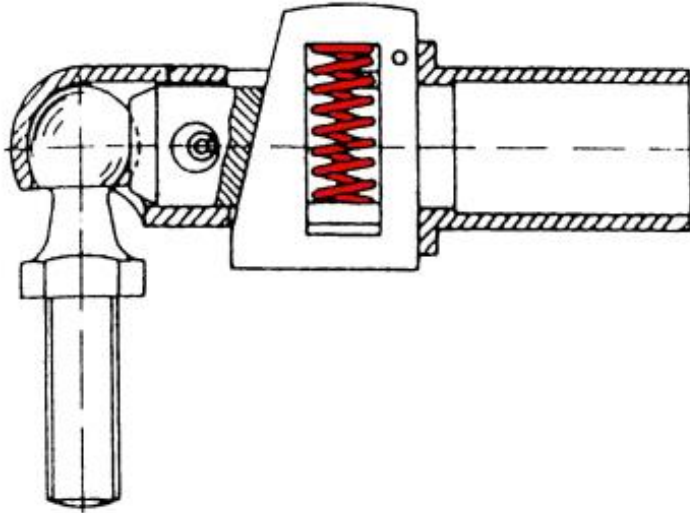
- Feder gebrochen

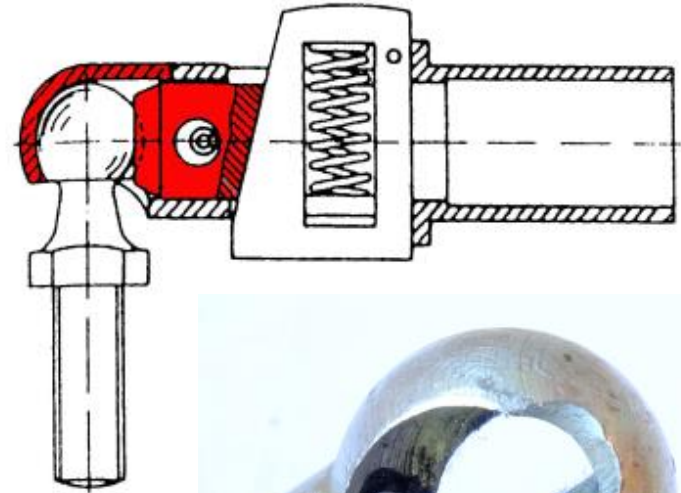
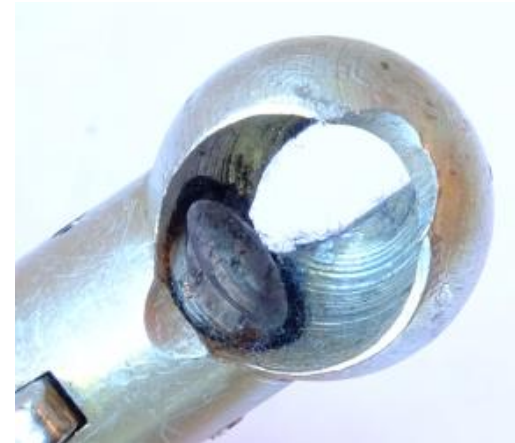
- Pfanne deformiert

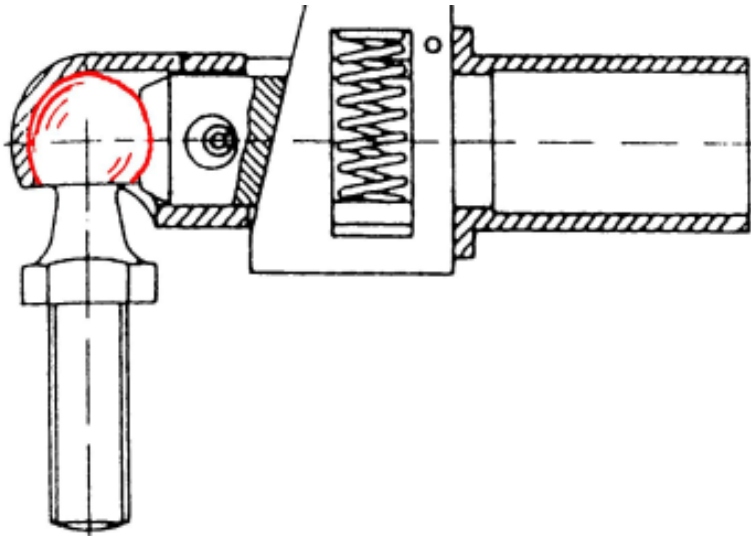
- Kugel unrund

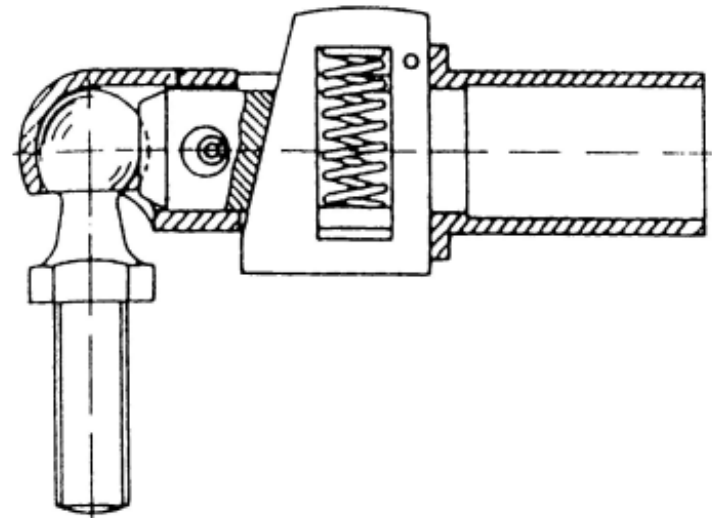
- beweglicher Teile können durch Korrosion verklemmen

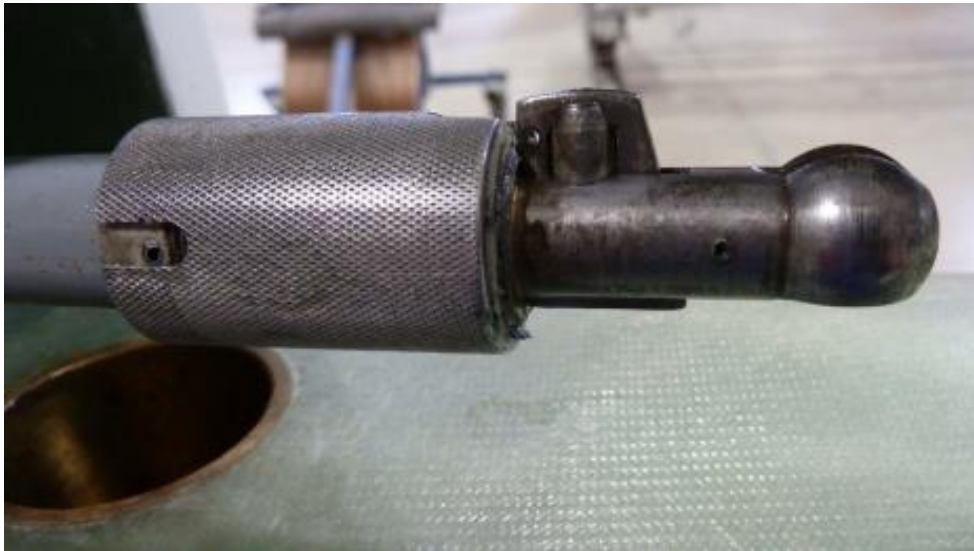
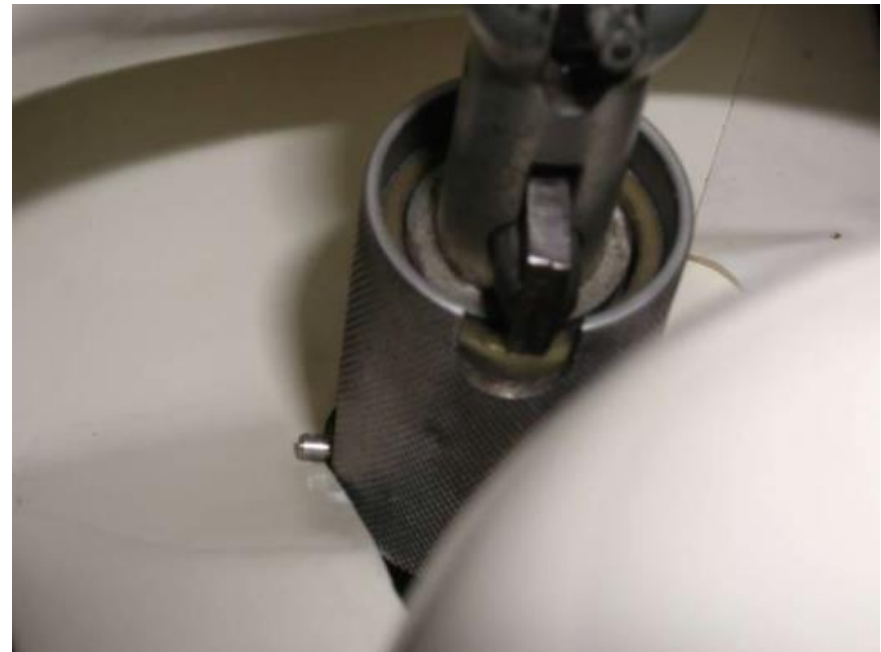
- Sicherungshülse klemmt
- Spannstift lose

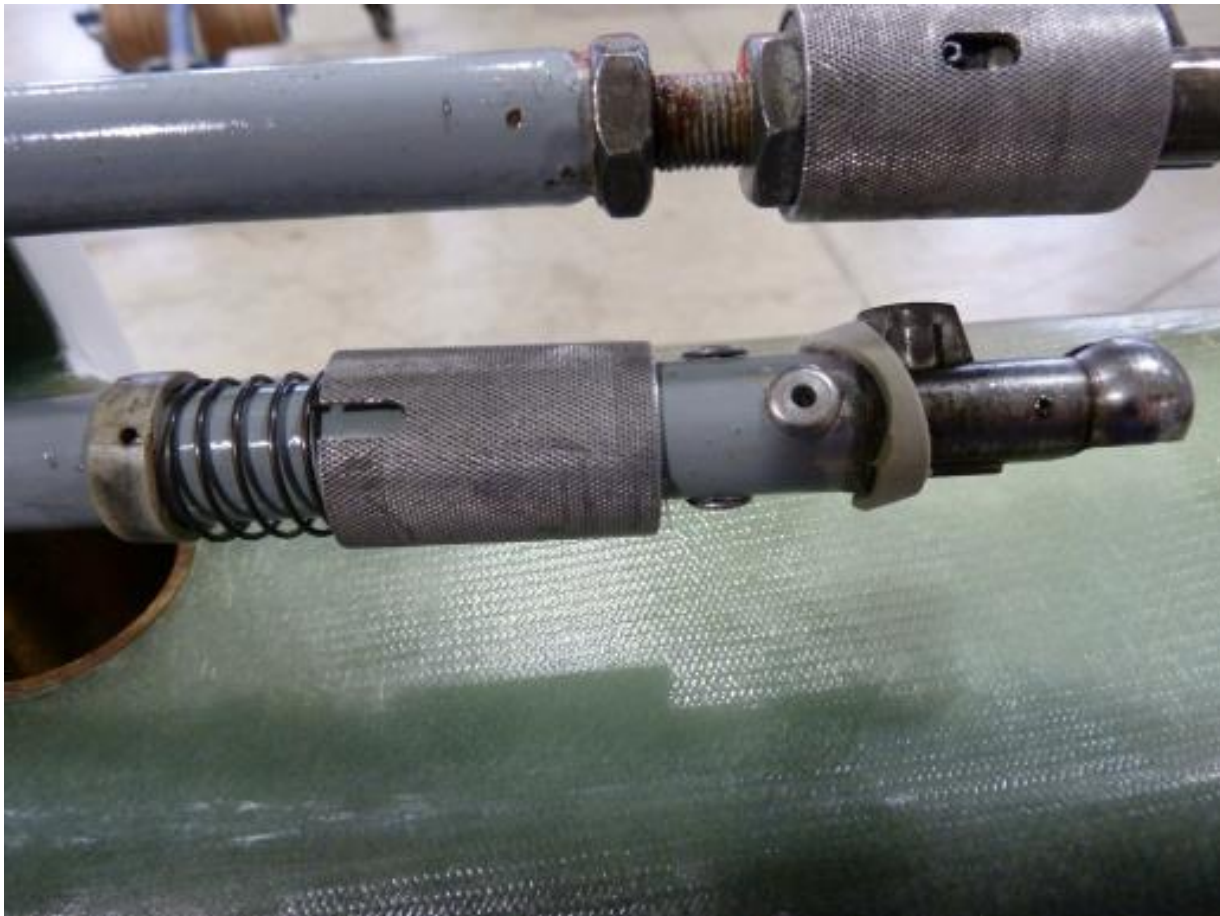
- Lagerung der Sicherungshülse gebrochen
