**Sicherheitsbriefing 2017**

# **Herzlich willkommen zum Sicherheitsbriefing 2017**

Klix 03. Mai 2016

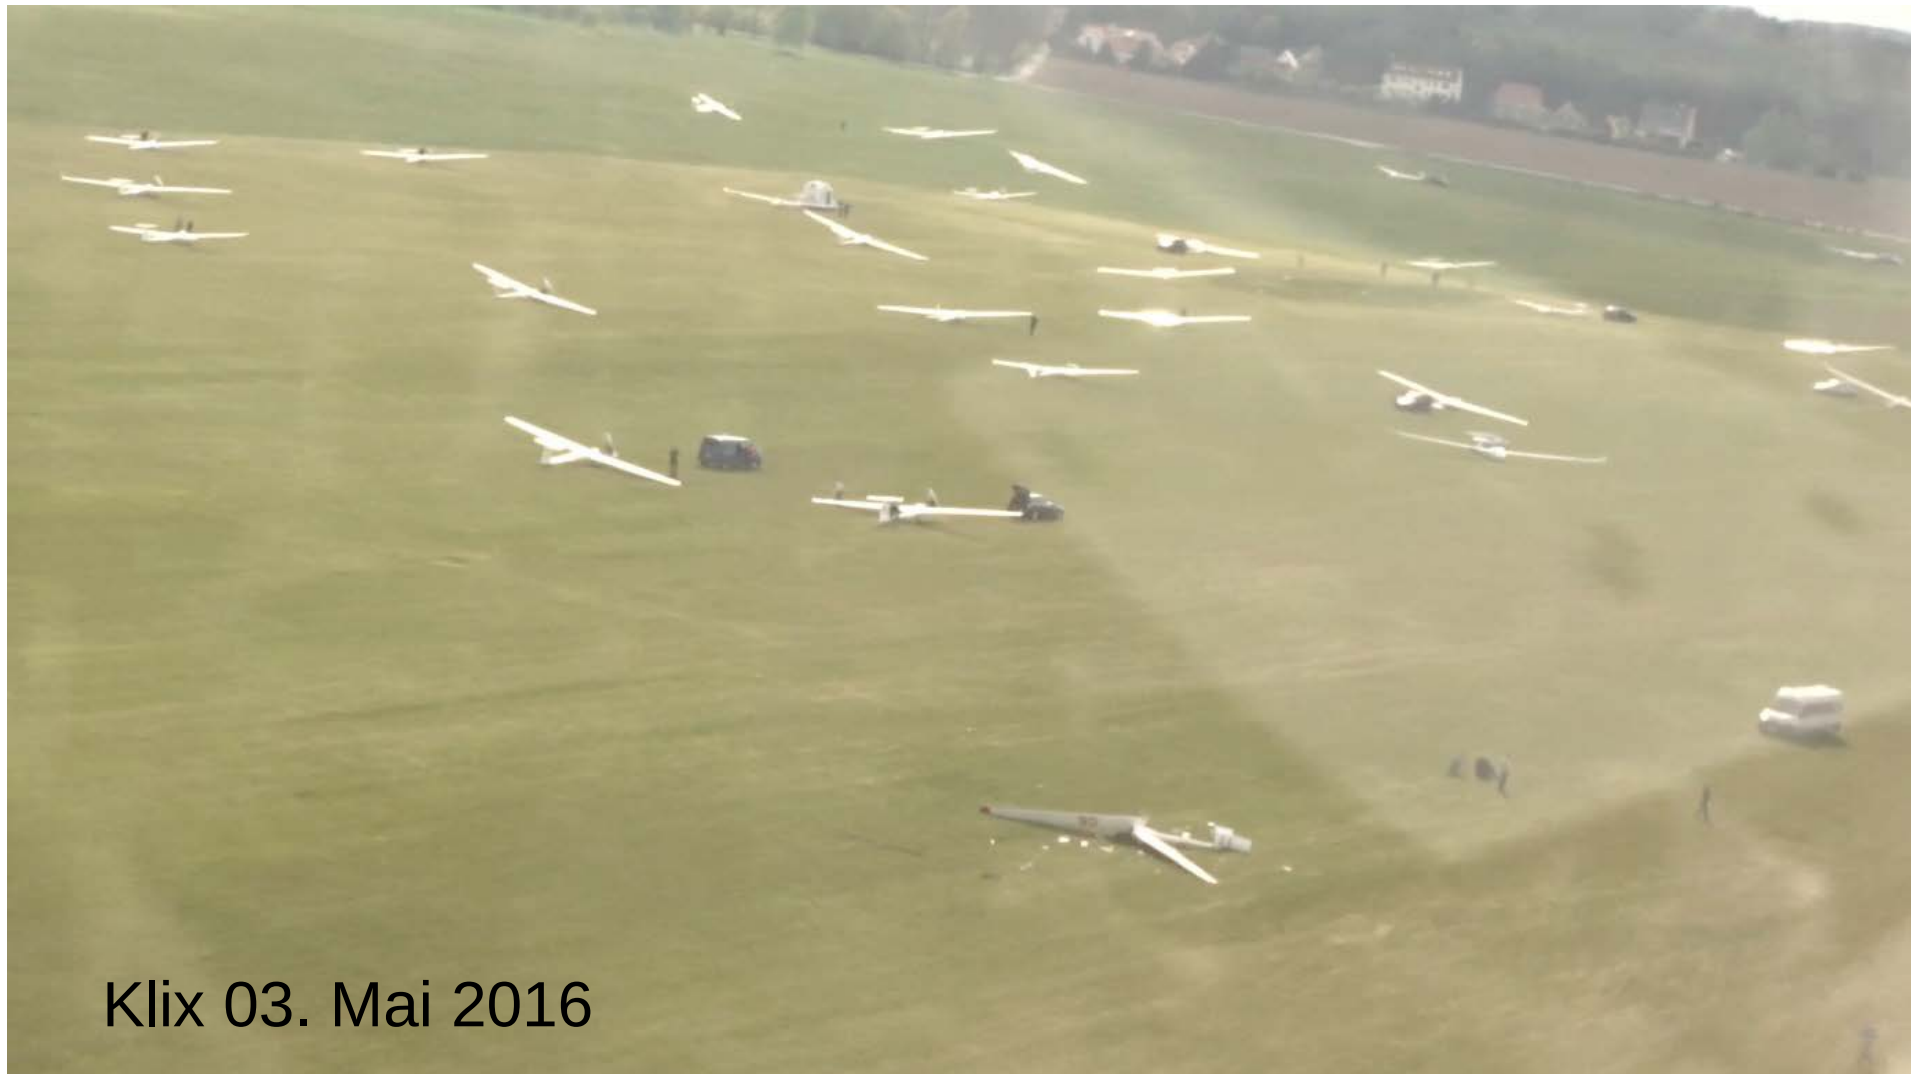
Die Unfallstelle befand sich ca. 329 m hinter der Ziellinie bzw. hinter der östlichen Begrenzung der Flugbetriebsfläche annähernd in der Mitte des Flugplatzgeländes. Der Aufprall auf dem Boden erfolgte mit der Unterseite vorderen Kabinenbereiches und der Vorderkante beider Tragflächen. Danach überschlug sich das Segelflugzeug und kam ca. 15 m hinter der ersten Bodenberührung in seine Endlage.

Die Pilotin wurde 54 m von der ersten Bodenberührung des Luftfahrzeuges entfernt aufgefunden. Teile des Gurtzeuges befanden sich 45 m hinter der ersten Aufschlagspur.

Der Rumpf war zweimal gebrochen, das Leitwerk abgetrennt und beide Tragflächen hatten schwere Strukturschäden.

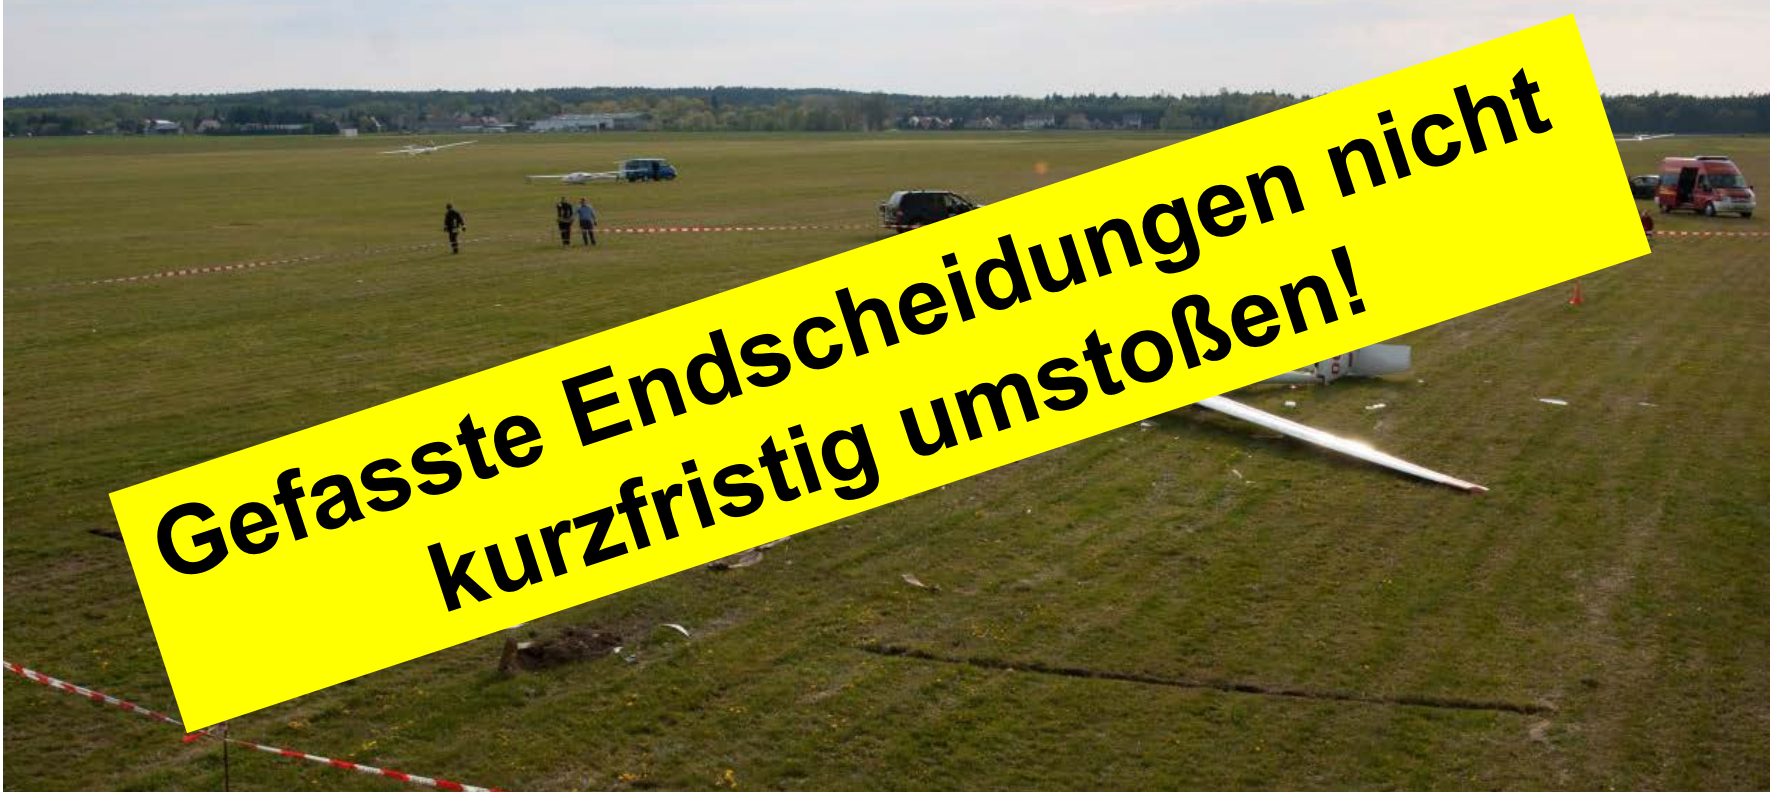
Der Flugunfall ist darauf zurückzuführen, dass die Pilotin in geringer Flughöhe, bei hoher Geschwindigkeit das Segelflugzeug in Landekonfiguration bringen wollte und dabei ein ungewollter Höhenverlust zum folgeschweren Bodenkontakt führte.

**Gefasste Entscheidungen nicht  
kurzfristig umstoßen!**
